2023年9月6日21时38分许，内蒙古华恒能源科技有限公司发生一起事故，造成1人死亡，直接经济损失223.16万元。

经调查认定，内蒙古华恒能源科技有限公司“9.6”事故是一起因窒息造成的一般生产安全责任事故。

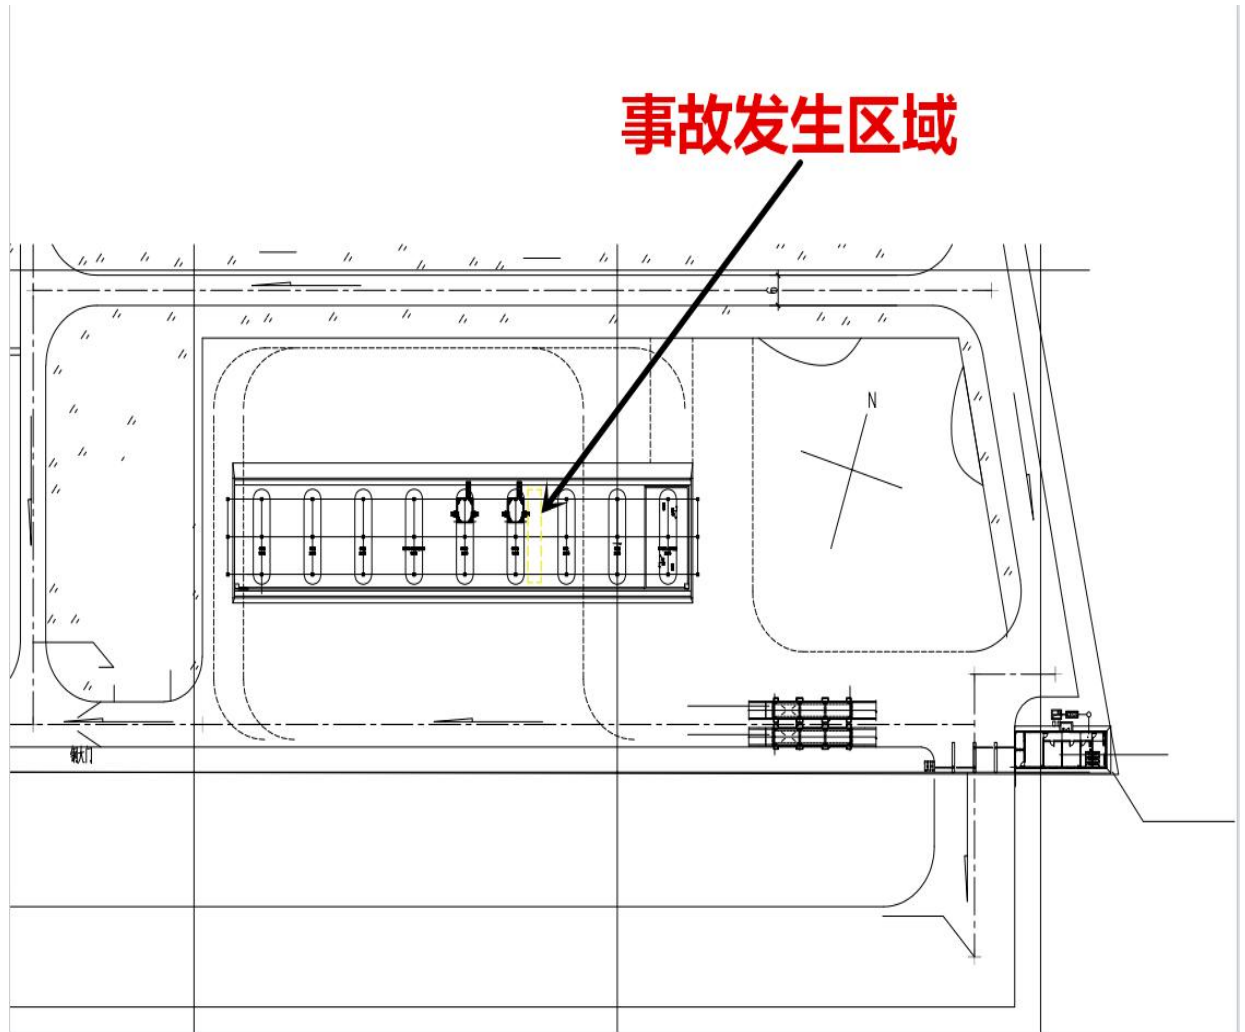
图 1 装卸区事故位置示意图

装卸车站共有装卸车岛 9 个，装车鹤位 8 个，卸车鹤位 9 个，位于厂界东南,事故发生工位为 4#装车岛 (自东向西) 东侧工位。

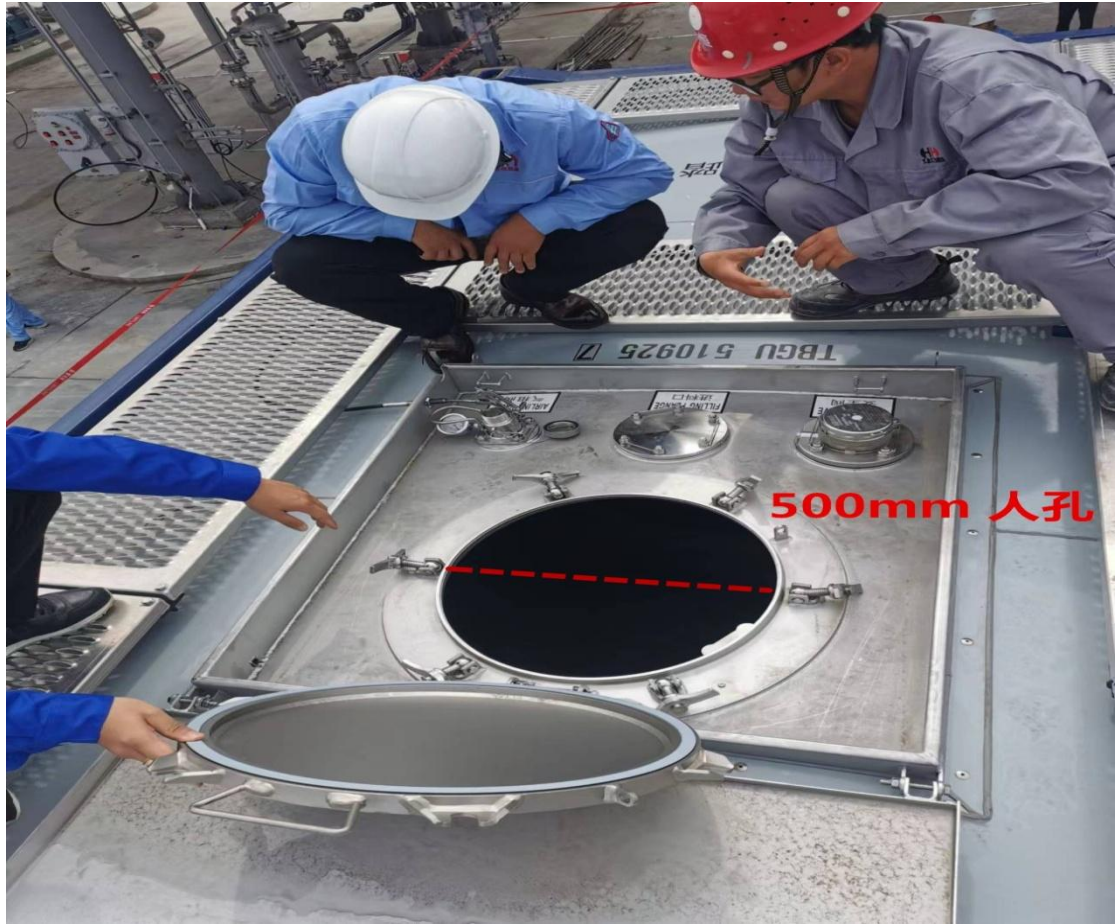
等待装车。19时50分许，装运车辆进入装车位并于20时20分许开始进行罐体氮气置换。20时43分，PT工段巡检工周某国在“PTMEG分析报告单”群内发布消息，通知质检中心装卸车站槽车需要取样检测氧含量。20时44分，质检中心取样化验当班班长张某娜将以上取样信息通过微信方式转发于质检中心主操马某手机微信，马某未回复张某娜。直到21时25分，马某仍未向张某娜当面汇报或电话回复取样事宜，张某娜立即去交接班室查看，发现取样车（电动自行车）钥匙缺少一把、取样车辆缺少一辆，推测马某可能已独自前往取样。随即张某娜联系周某国，告知马某可能已到装卸车站采样但未返回，需确认。周某国、李某嵩（PT工段巡检工）在现场寻找，发现取样车辆停在装卸车辆平台的西北侧，但没有看到马某。周某国让李某嵩上槽罐车顶查看，发现槽罐人孔盖打开，有人在槽罐里面趴着。周某国遂关闭氮气阀门，向罐区消防车求援，随后电话报告罐区技术员汤某冬，汤某冬赶往现场。

图 2 人孔打开状态

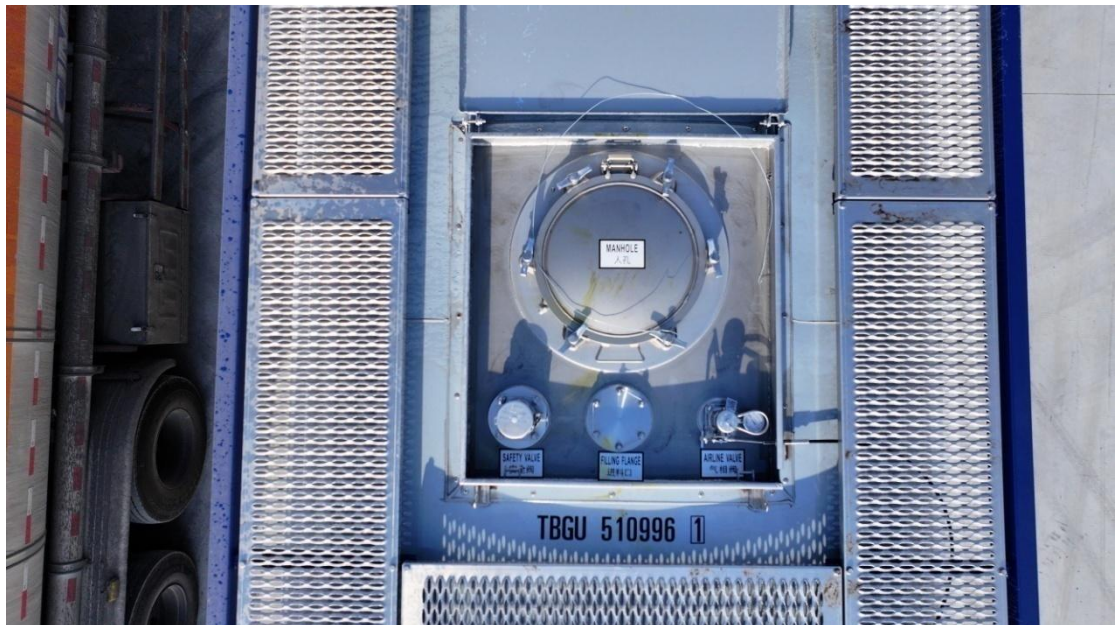
图 3 人孔关闭状态
