乌海海勃湾乌海抽水蓄能电站
上水库 2 号引水下斜井“3·5”一般
高处坠落事故调查报告

乌海市政府事故调查组

2026 年 5 月 6 日

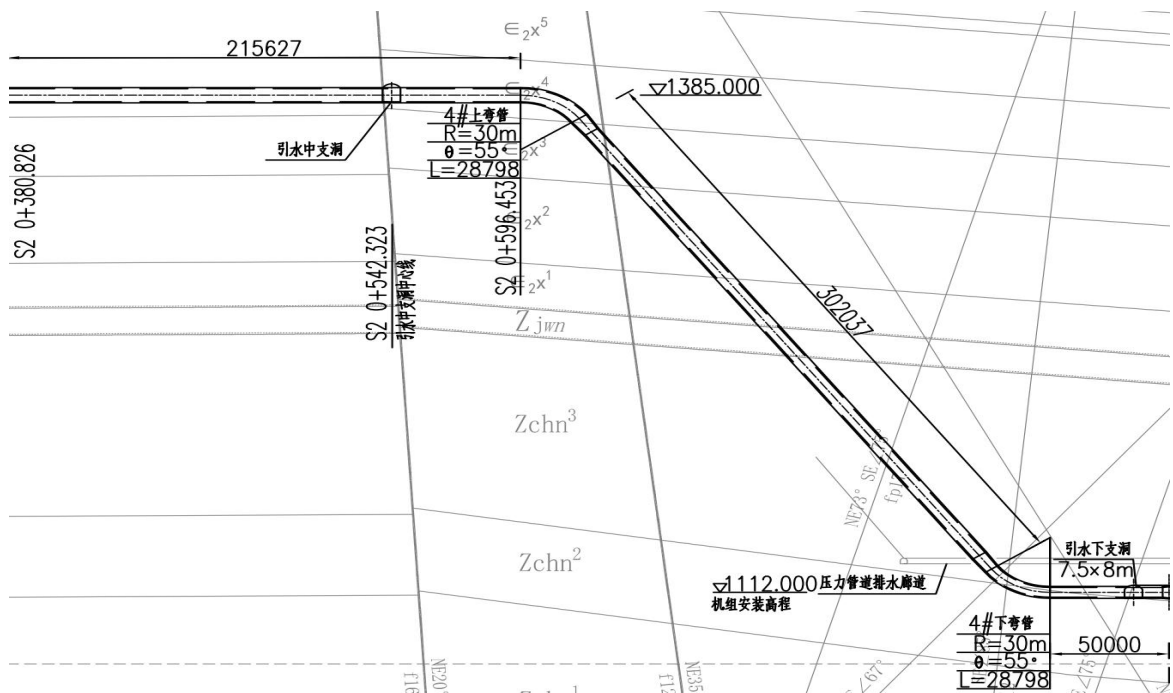
图 1 上水库 2 号下斜井剖面图

上水库 2 号下斜井地质条件：2 号引水下斜井设计直线全长约 302m，倾角 55° ，开挖断面为马蹄形，底宽约 4.6m，开挖直径 7.8m；2 号引水下斜井分别与中平洞、下平洞相连，上弯段、下弯段半径均为 30m，曲线长度均约 28.8m。

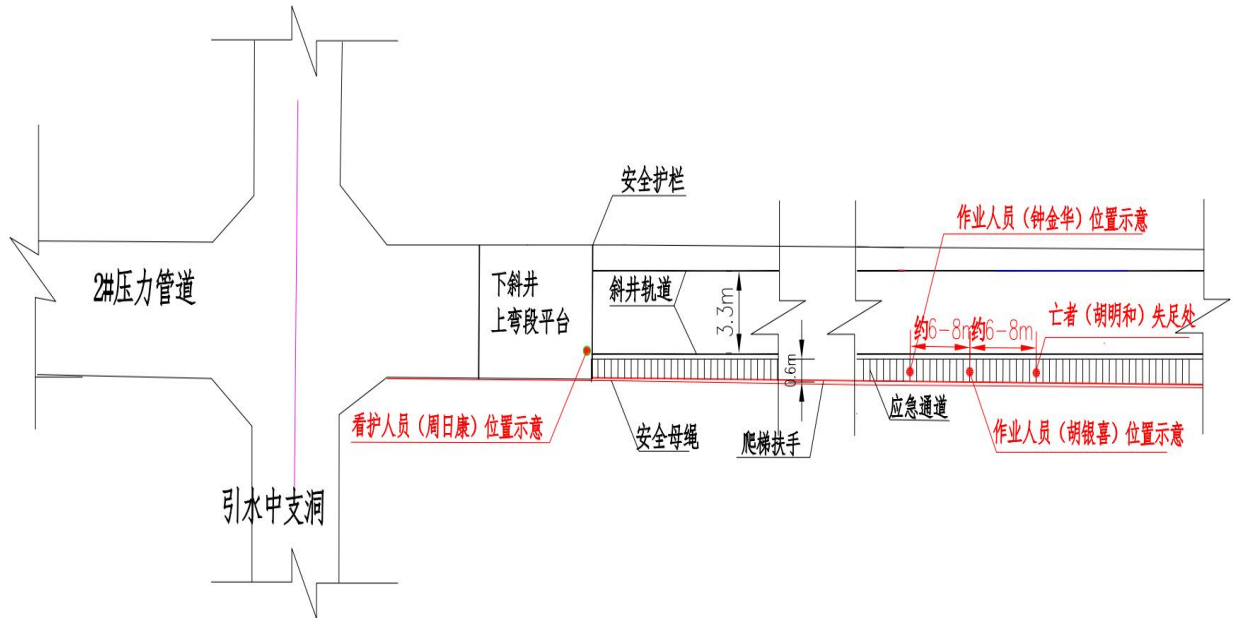
图 2 2 号下斜井事故发生部位平面图

事故发生地点：乌海抽水蓄能电站金属结构制作及安装工程 2#下斜井，失足点为 S2+731.750m 处，坠落点为 S2+798.121m 处。2 号引水下斜井设计直线全长约 302m，倾角 55°，开挖断面为马蹄形，底宽约 4.6m，开挖直径 7.8m；2 号引水下斜井分别与中平洞、下平洞相连，上弯段、下弯段半径均为 30m，曲线长度均约 28.8m。2 号下斜井主要为中厚层灰岩、中厚层石英砂岩水平交叠层，斜井穿越 f12、fp15、fp17 三条断层，埋深约 220—350m，围岩类别以 III 类为主，IV 类围岩占比约 30%，地下水埋深超过 30m。已完成土建施工，即将进入压力钢管安装。

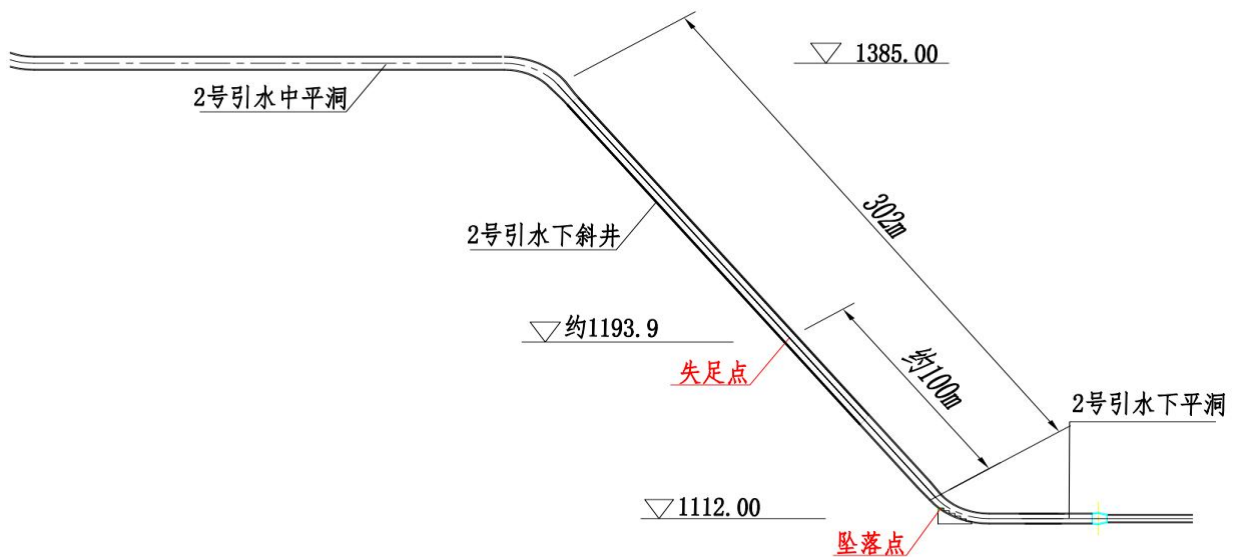
图 3 2 号下斜井事故失足点、坠落点剖面图

经现场勘验、调查询问当事人及提取物证综合分析认定：浙江江能公司压力钢管安装作业人员胡某和，在复工复产前准备阶段进入 55 度斜坡危险区域进行电缆检查时，在斜井爬梯上行走过程中未按规定正确使用安全带，失稳坠落导致死亡，是本起事故发生的直接原因。

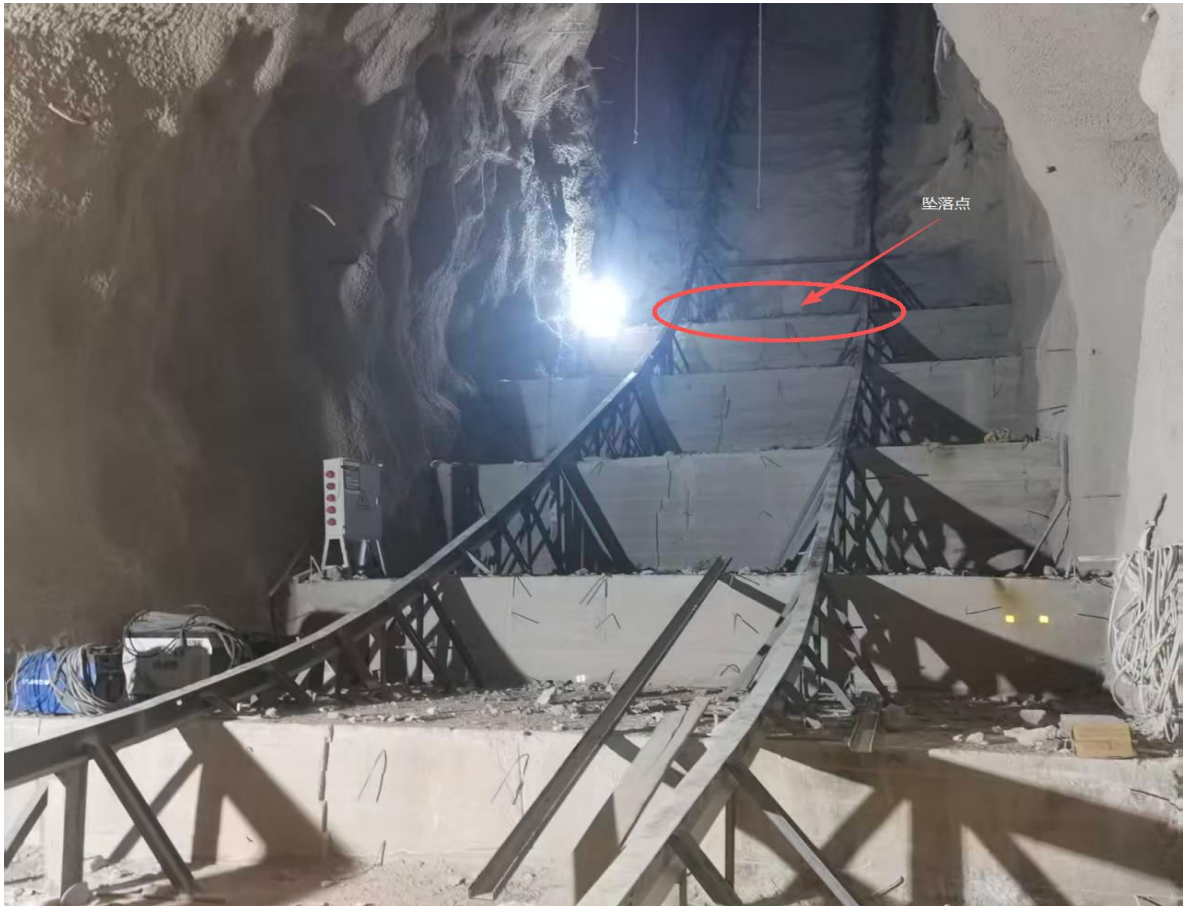
图 4 坠落地点照片

经宁夏一路平安司法鉴定中心鉴定，胡某和符合高处坠落致多器官损毁伤死亡。

葛洲坝公司要完善安全管理制度及作业人员进入斜井的安全操作规程，明确作业人员进洞资质要求、安全防护标准、作业流程及应急处置措施。严格落实现场作业统一协调管理职责，强化对分包单位的监督管理，定期开展分包单位安全管理专项检查，对分包单位违规行为及时制止、限期整改，对排查发现的隐患实行“清单化管理、闭环式整改”，确保隐患整改到位、不留死角。
