# 乌海乌达中色十二冶金建设有限公司“5·4” 一般车辆伤害事故调查报告

乌海市政府事故调查组

2026 年 7 月 7 日

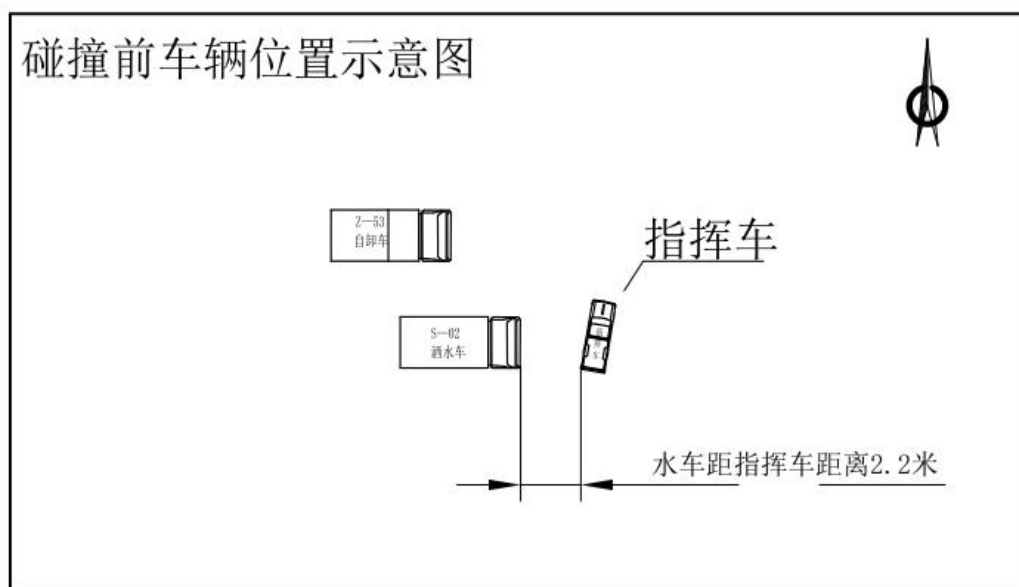
图 1 碰撞前车辆位置示意图

16 时 25 分，矿用自卸车队长张某刚驾驶生产指挥车南北向停放至 2 号洒水车正前方约 2.2 米处，准备发放出煤牌。沈某驾驶 53 号矿用自卸车平行停至 2 号洒水车左侧，下车步行至生产

16 时 26 分左右, 2 号洒水车司机史某山听到 50 号洒水车司机张某亮在对讲机中呼叫“我车没水了, 谁有水? 接替我去给 18 号挖掘机洒水降尘”。史某山询问其位置后立刻启动车辆向前行驶, 撞到了前方正在领取出煤牌的矿用自卸车司机沈某和生产指挥车并向前推行约 5 米, 后倒车 3 米后停止。

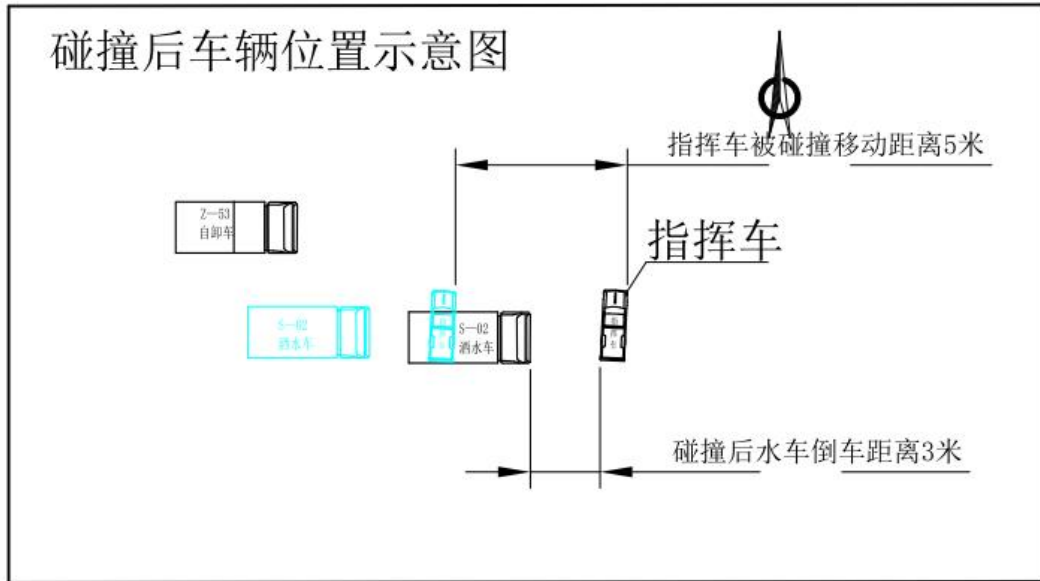
图 2 碰撞后车辆位置示意图

2号洒水车驾驶员史某山启动车辆前未先观察周围有无人员或障碍物，再鸣笛，即启动车辆向前行驶，撞推停在前方的生产指挥车，造成正在指挥车左侧领取出煤牌的矿用自卸车司机被挤压致死，是本起事故发生的直接原因。
