# 乌海乌达内蒙古源宏精细化工有限公司“7·16” 一般触电事故调查报告

乌海市政府事故调查组

2026 年 9 月 11 日

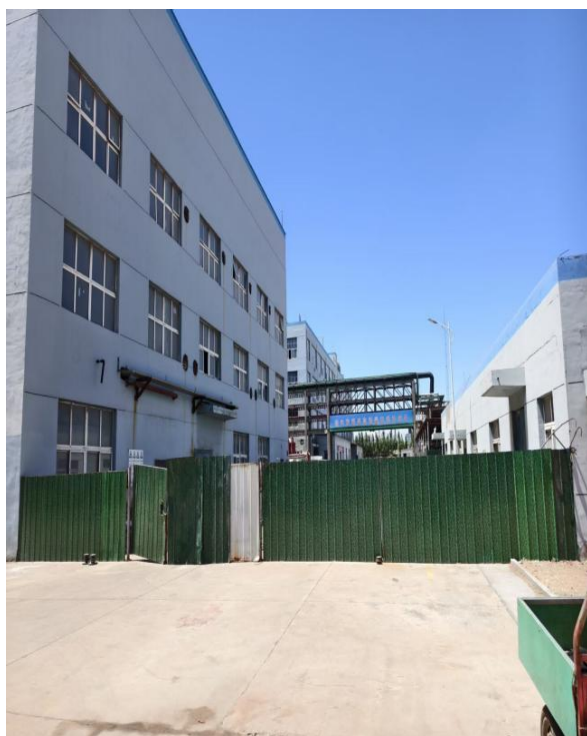
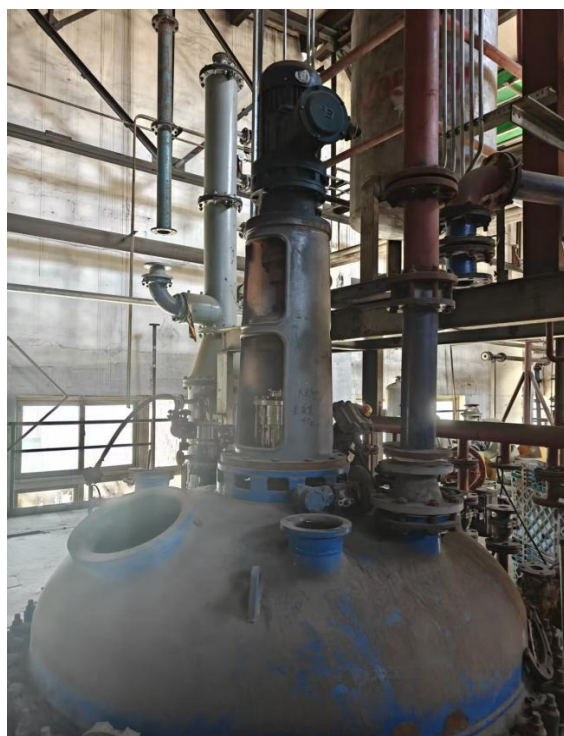
事故现场位于 305 车间，该车间于 2024 年 4 月 30 日停产，履行了停产报备手续。停产后对该车间采取断水、断电措施，并对该车间进行硬隔离封闭（见图 1）。在 2025 年 7 月企业安全生产许可证延期换证时，该车间不在换证范围内（见图 2）。触电点在 305 车间三楼电缆桥架（见图 3）。

图 1 305 车间硬隔离封闭及断水断电图

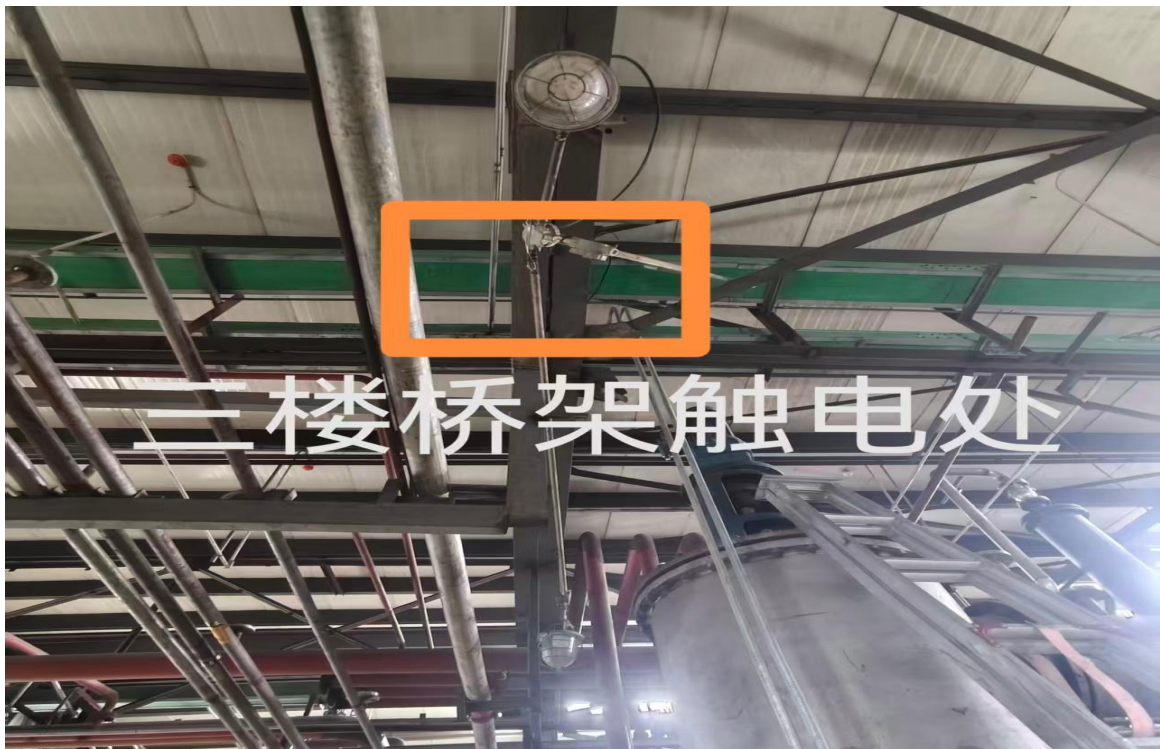
图 3 305 车间三楼电缆桥架

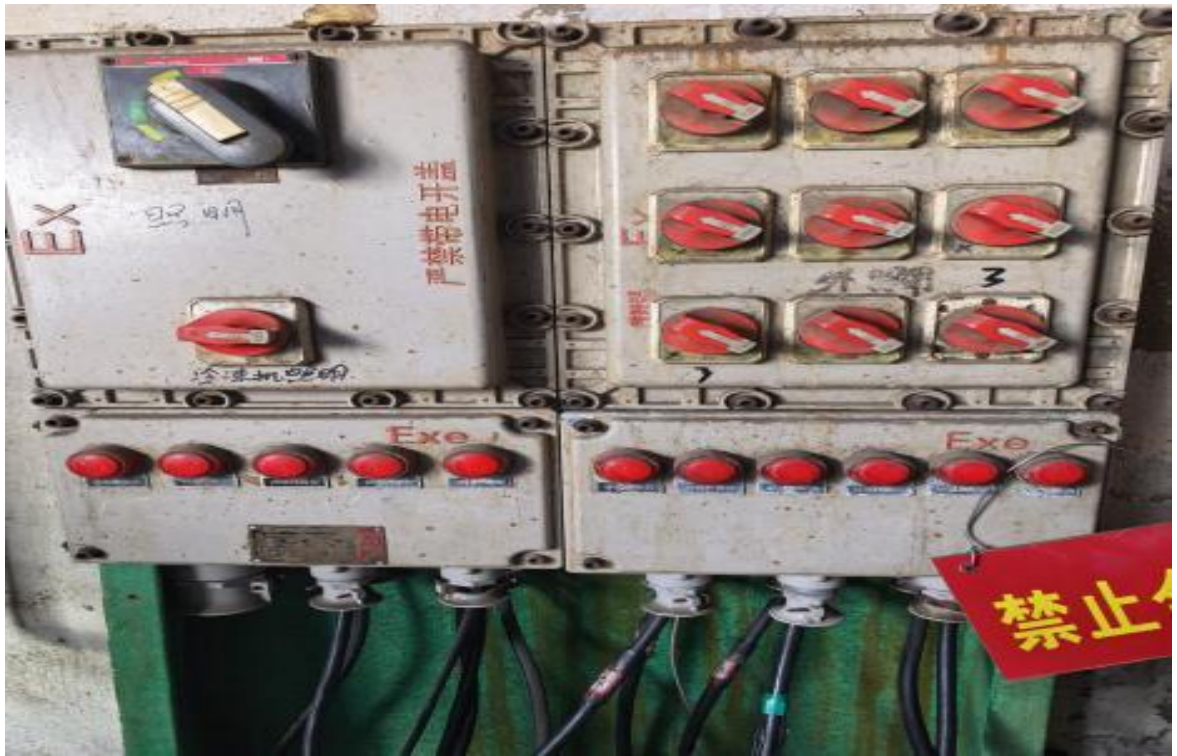
第一次勘验：305 车间二层西侧入口处设置 305 车间照明配电控制箱（见图 4）。左上角为照明电源总开关，设置九个照明回路，其中第二排第三个为 6#开关、第三排第一个为 7#开关，分别为三层照明控制开关。三层照明线路敷设在桥架内，部分线路采用穿管保护。三层有一个照明开关（见图 5），设置于车间三层东侧入口处，控制三楼中路和北路照明。现场勘验，305 车间三层桥架内线路头裸露，为零线触电点（见图 6）。跨接后回路现场实测电压为 144.6V（见图 7）。305 车间触电现场勘验线路简图（见图 8）。

图 4 305 车间二楼西侧入口处照明配电控制箱

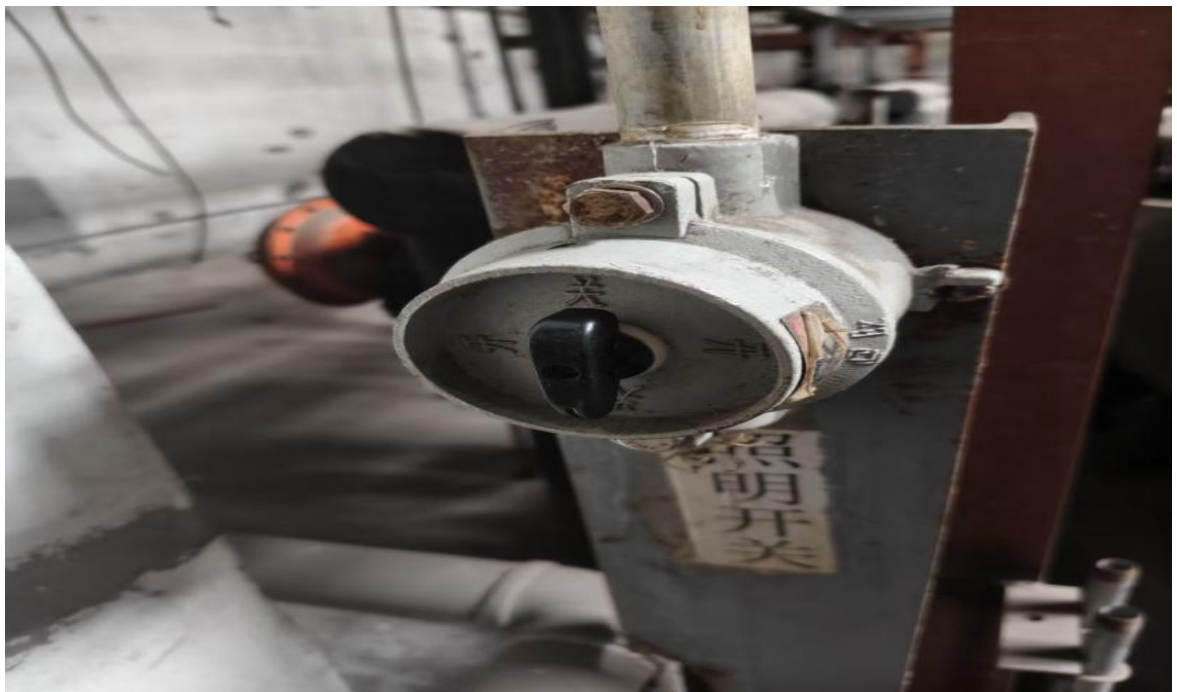
图 5 305 车间三楼照明开关

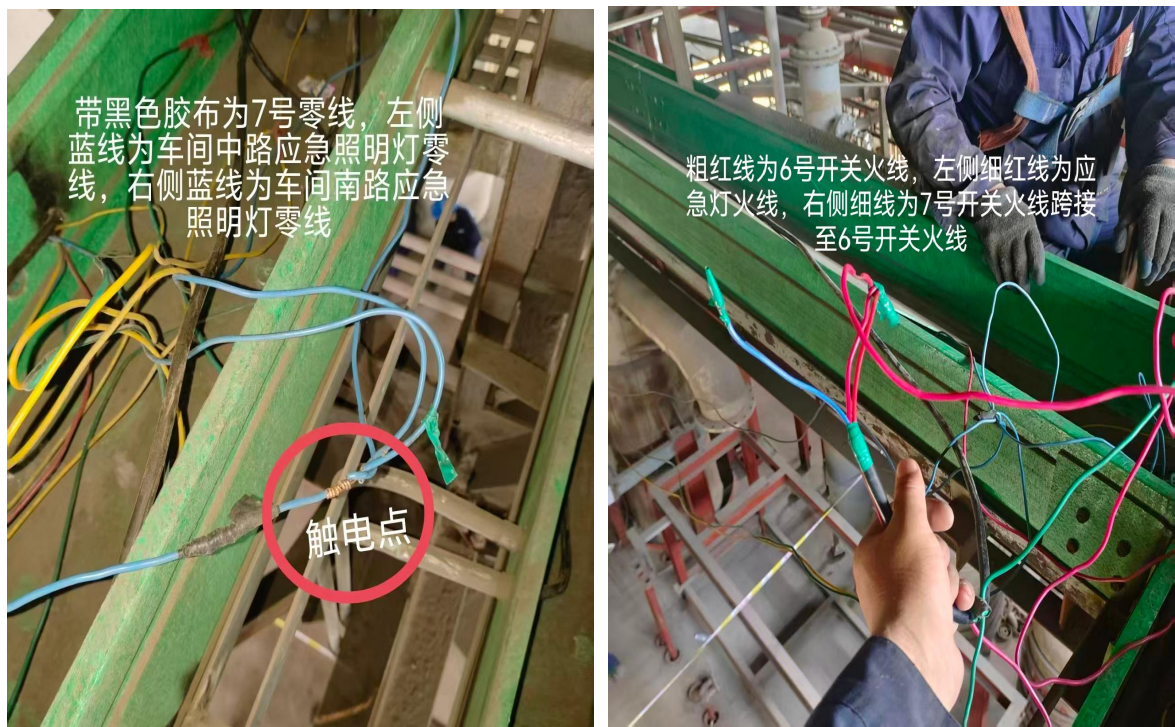
第二次勘验：三楼南路照明原电源取自 7#开关，由于送电后灯具不亮，将 7 号开关火线跨接至 6 号开关火线，同时二楼 7 号开关断开，造成该回路零线断开，而且跨接 6 号开关火线时，火线引自三楼照明开关进线端，造成该回路火线不能从三楼照明开关有效断开，该回路零线带电。作业人员检查线路时，造成触电。

图 6 左侧 7 号零线线路（触电点），右侧为火线跨接线路

低压电工班长费某县在未切断检修回路电源情况下，违规带电跨接改造线路，将7号开关火线跨接至三楼照明开关进线端，使南路照明回路零线带电，导致其在检查线路过程中触碰带电零线致死，是本起事故发生的直接原因。

严格执行作业申请审批、全方位风险辨识、安全技术交底等作业全流程管控机制。所有临时电气检修作业必须履行书面报批手续，未经风险辨识、未开展安全交底一律禁止作业。常态化开展作业违章专项整治，严厉查处带电作业等违规行为，从源头杜绝私自违规作业现象。

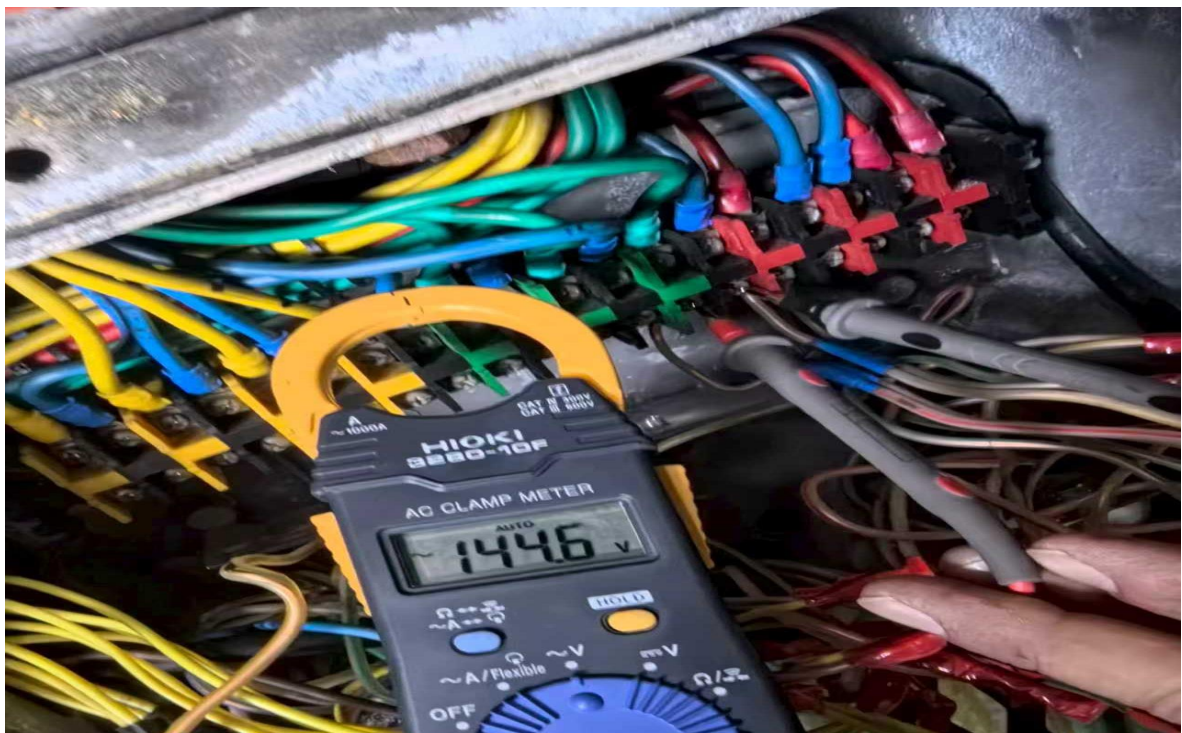
图 7 跨接后回路现场实测电压

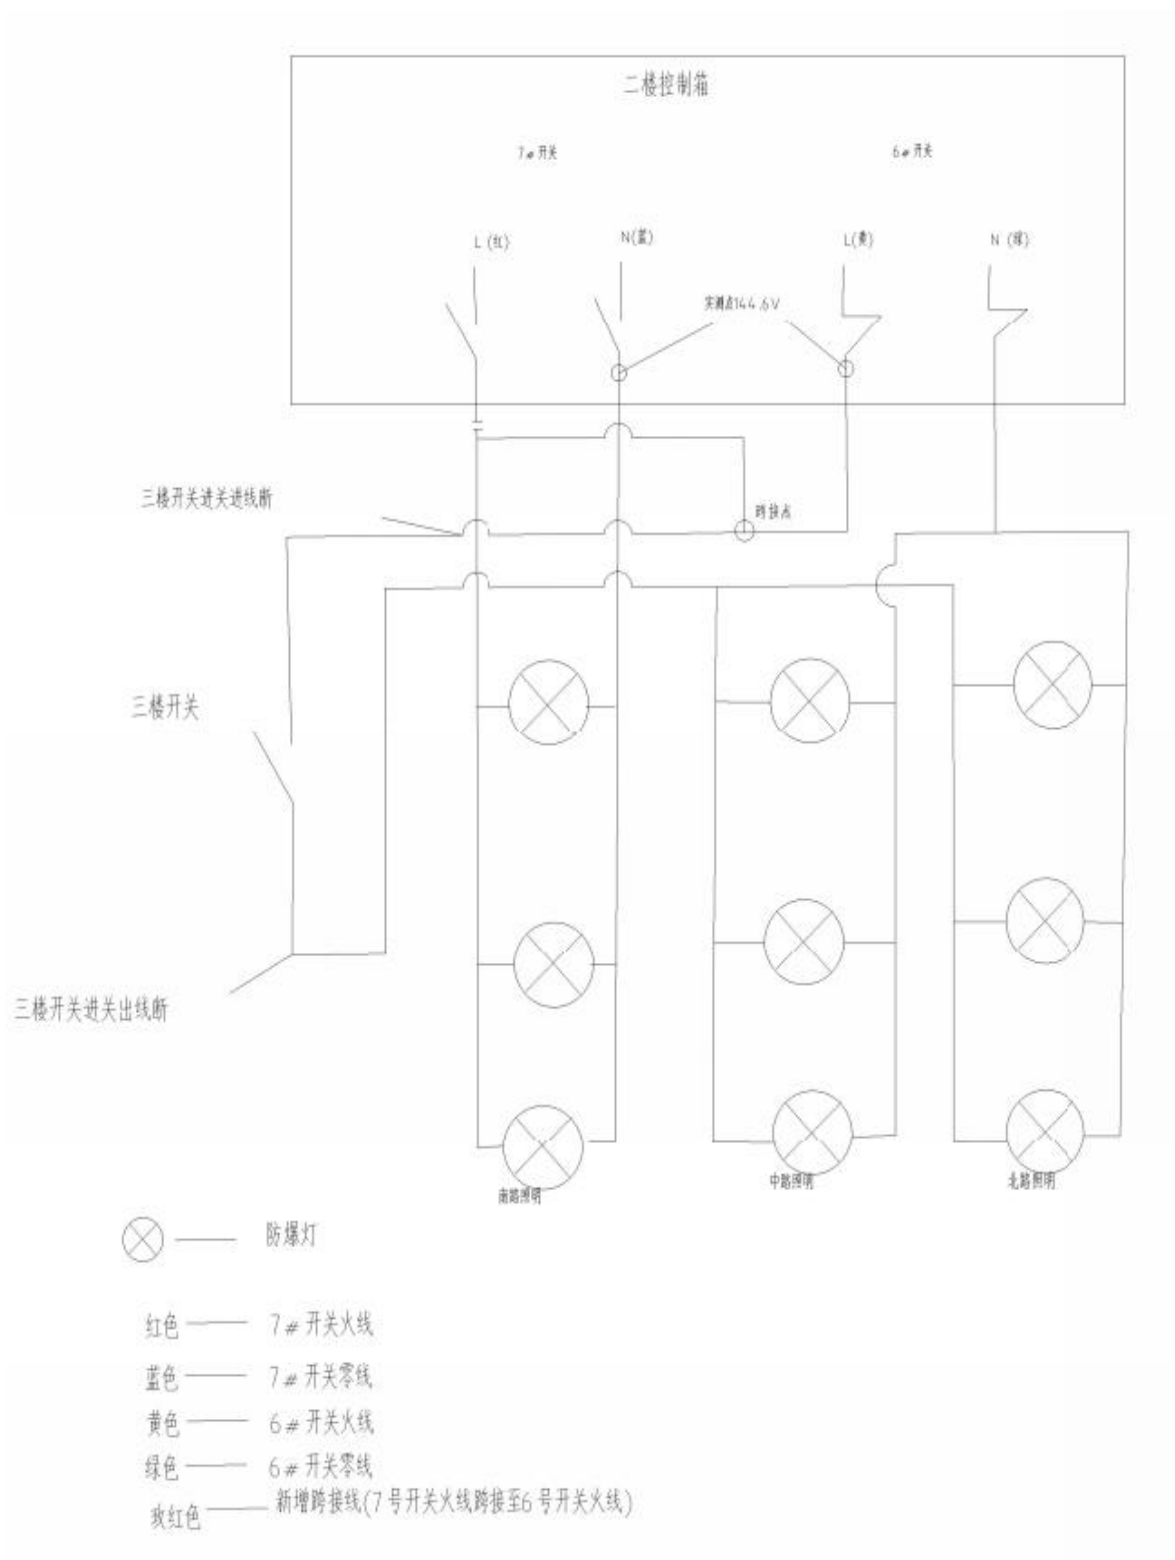
图 8 305 车间 7·16 触电现场勘验线路简图
